PLANO DE  
**MOBILIDADE URBANA**  
NOVA ANDRADINA - MS

TOMADA DE PREÇO Nº 18/2023  
PROCESSO PM-ADM-2023/02370

• ETAPA 1 - INVENTÁRIOS FÍSICOS - VOLUME 2

NOVEMBRO 2023

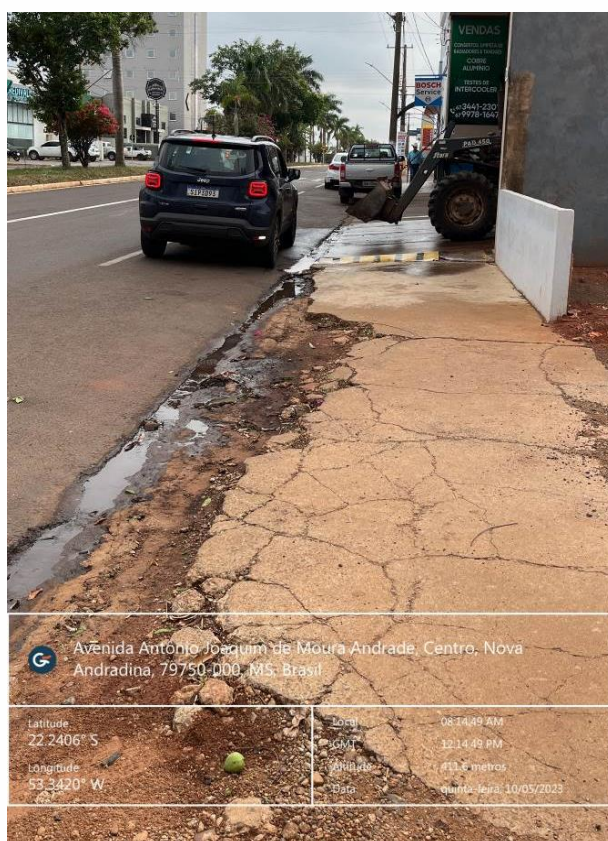
**Figura 10 – Calçada sem manutenção – Av. Antônio Joaquim de Moura Andrade**

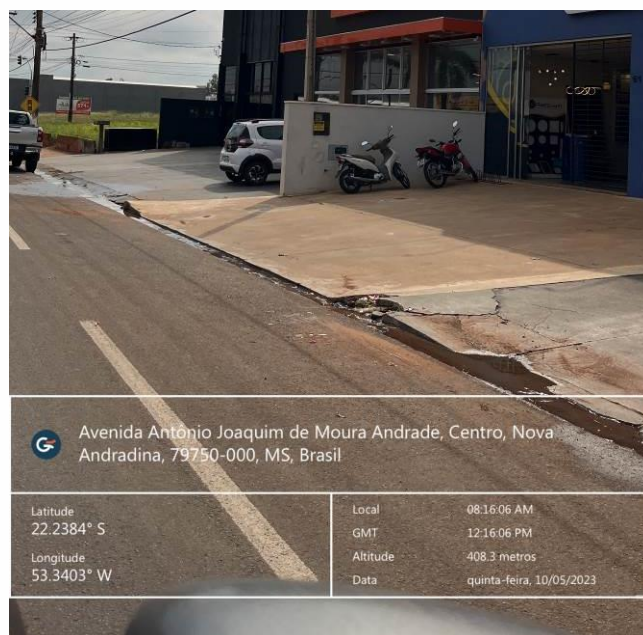
**Figura 11 – Calçada com rachaduras e sem acessibilidade – Av. Antônio Joaquim de Moura Andrade**

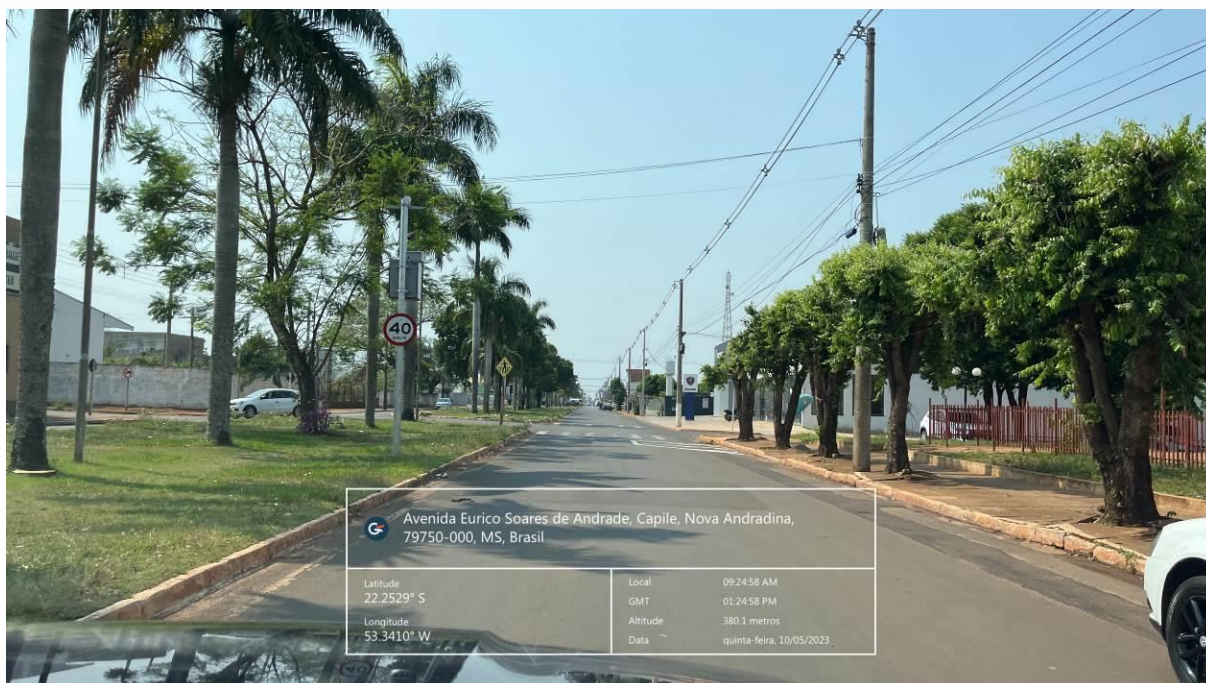
**Figura 12 – Calçada danificada pela vegetação – Av. Eurico Soares de Andrade**

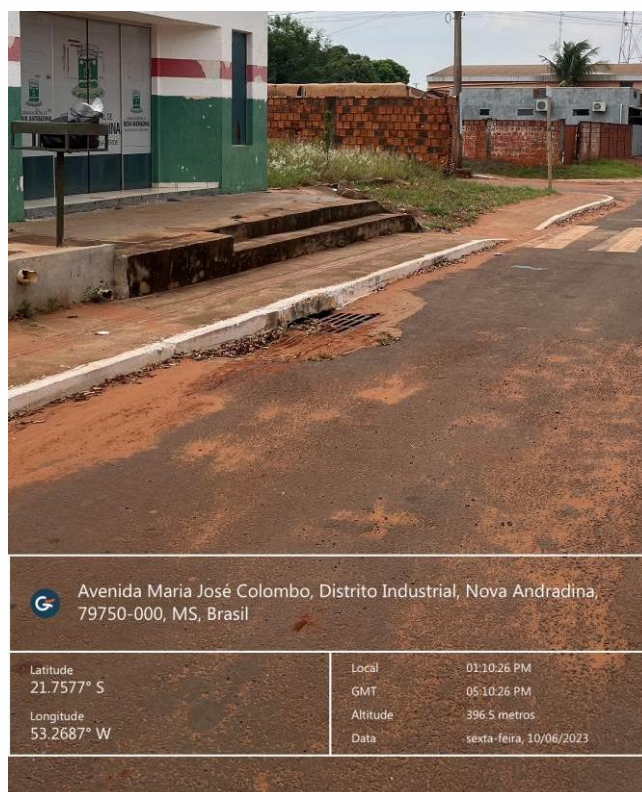
**Figura 14 – Calçada sem acessibilidade – Av. Maria José Colombo**

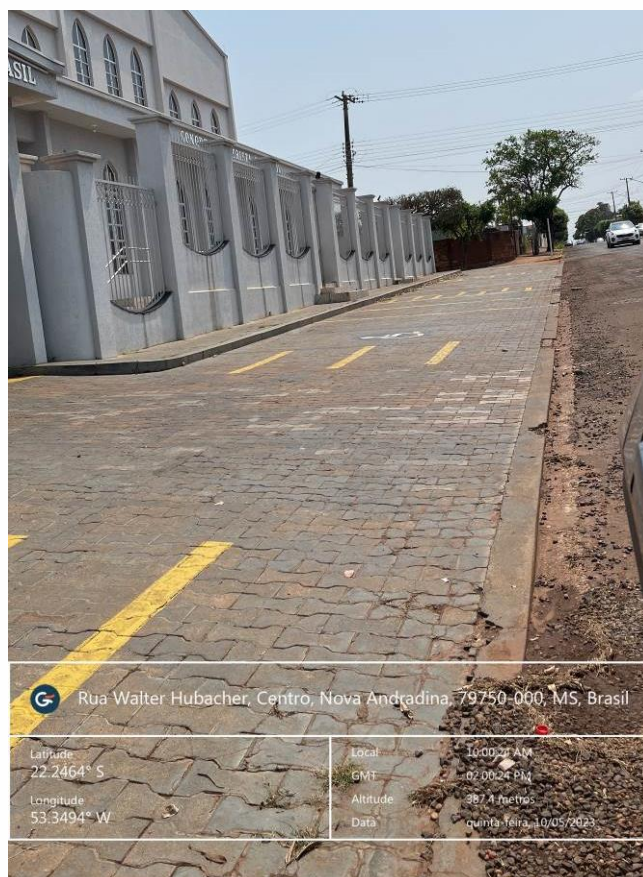
No levantamento foram identificadas edificações que utilizam do recuo do calçamento para estacionamentos, diminuindo assim a faixa de passagem de pedestres, muitas vezes impossibilitando a travessia de pessoas com deficiência física e motora.

**Figura 15 – Calçada utilizada como estacionamento – R. Walter Hubacher**

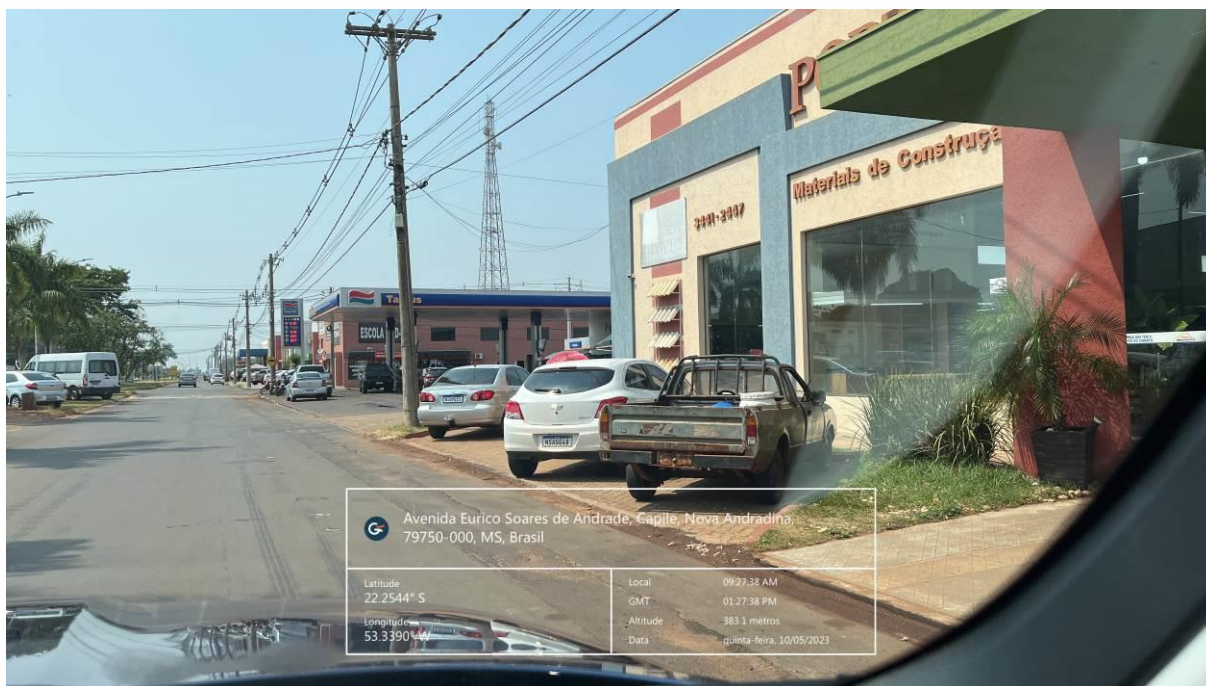
Figura 16 – Calçada utilizada como estacionamento – Av. Eurico Soares de Andrade

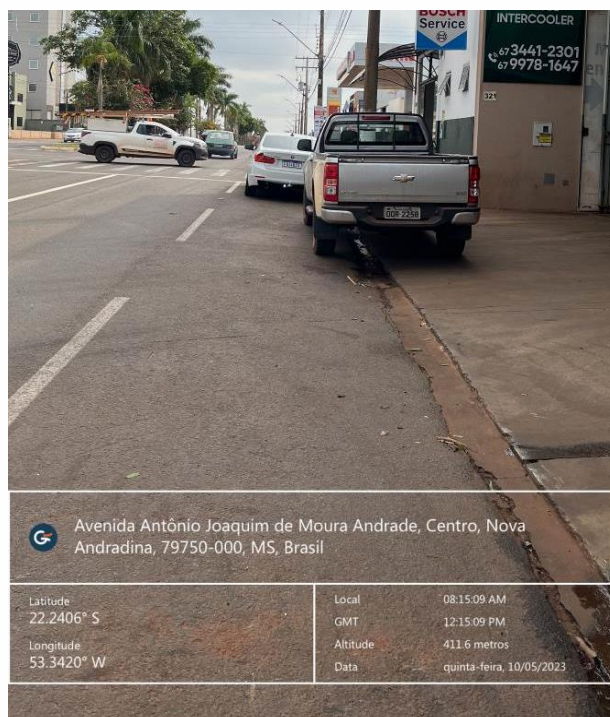
Figura 17 – Obstrução da calçada com veículos – Av. Antônio Joaquim de Moura Andrade

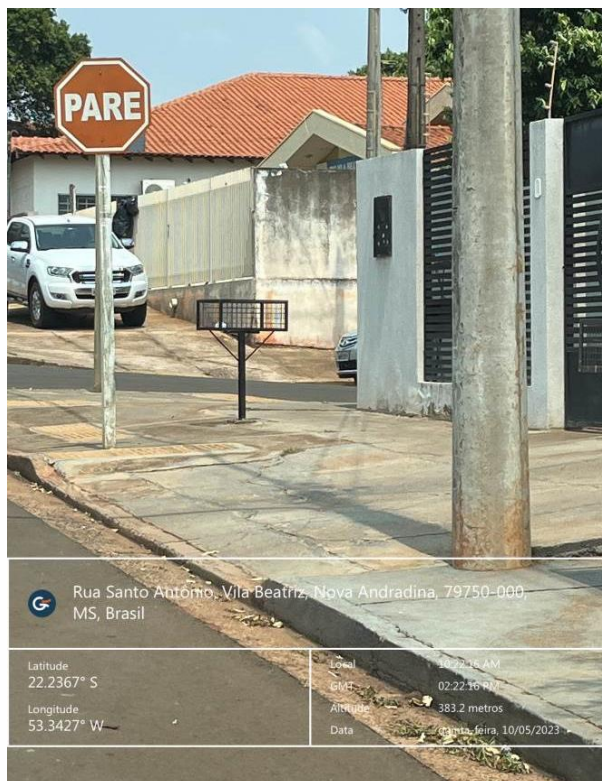
**Figura 18 – Obstrução por veículos – R. Santo Antônio**

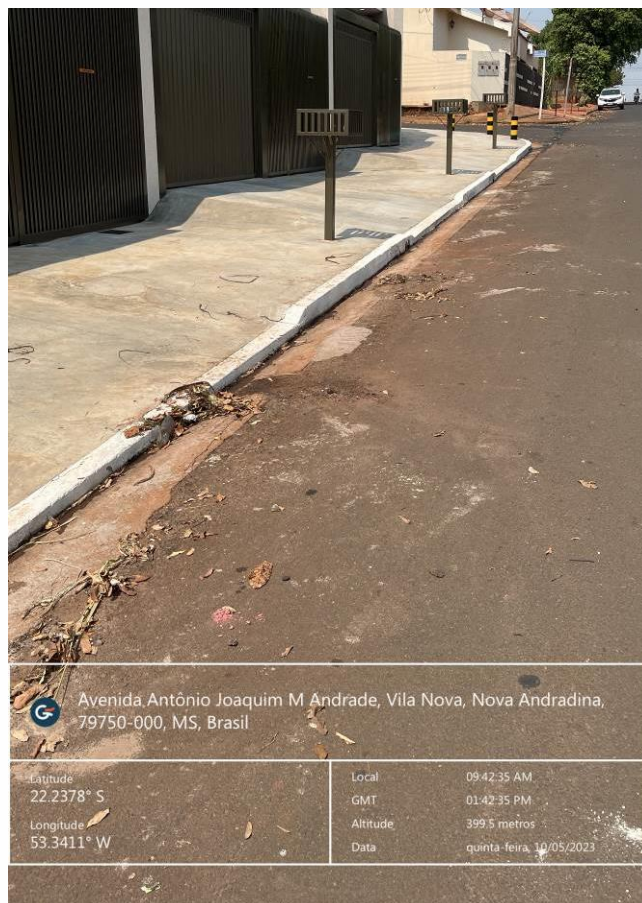
Figura 19 – Desníveis no passeio em calçada nova – Rua Walter Hubacher

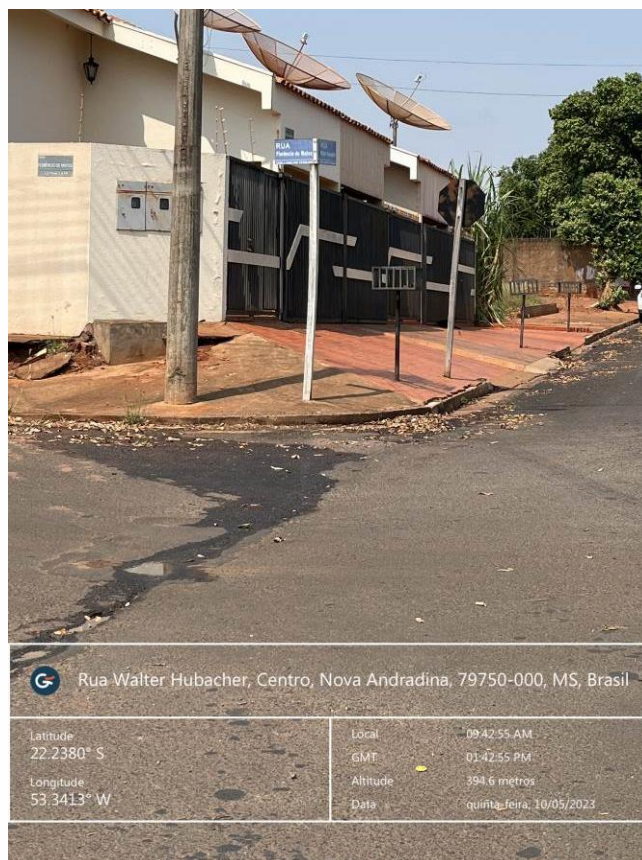
**Figura 20 – Péssimo estado de conservação dos passeios – R. Walter Hubacher**

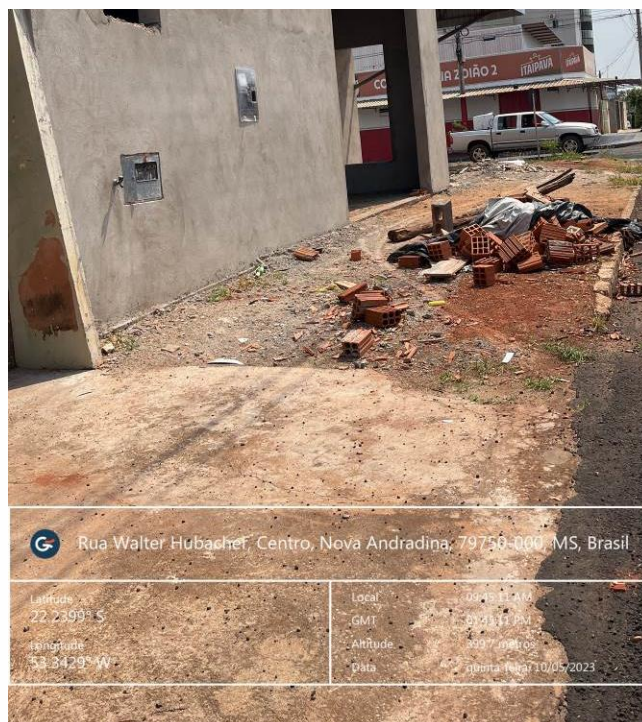
No levantamento algo muito comum observado foi a alocação de materiais e rejeitos de construção no calçamento, o que prejudica a segurança da mesma, acarretando na travessia de pedestres pelas vias, comprometendo a segurança viária local.

Figura 21 – Obstrução por rejeitos – R. Walter Hubacher

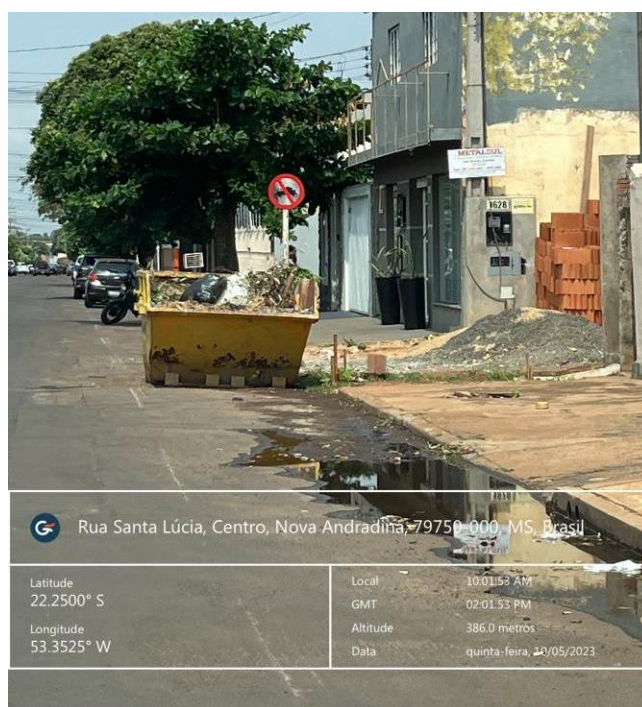
Figura 22 – Obstrução por rejeitos – R. Santa Lúcia

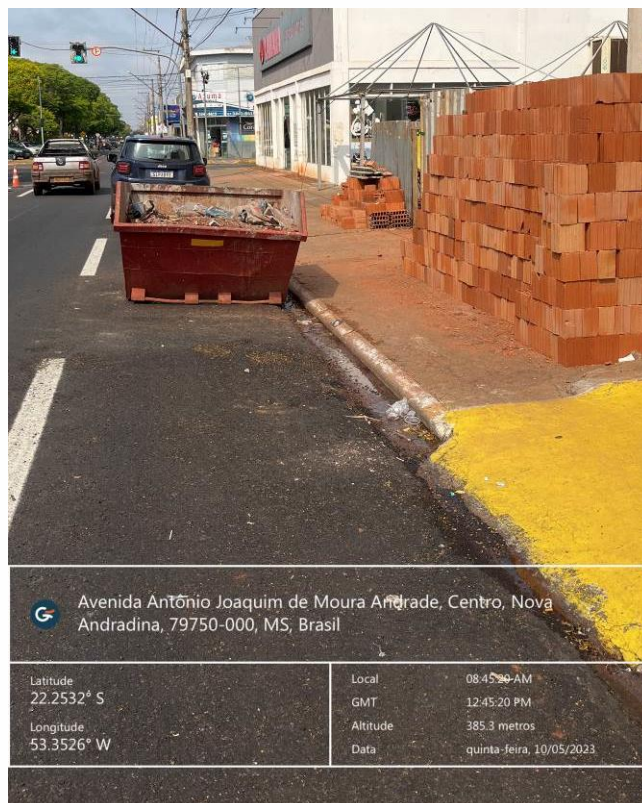
**Figura 23 – Obstrução por materiais de construção – R. Antônio Joaquim de Moura Andrade**

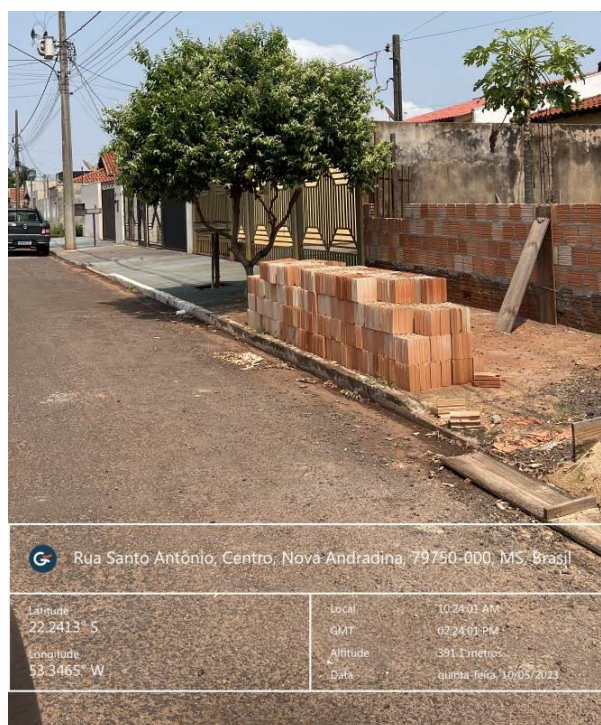
**Figura 24 – Obstrução por materiais de construção – R. Santo Antônio**

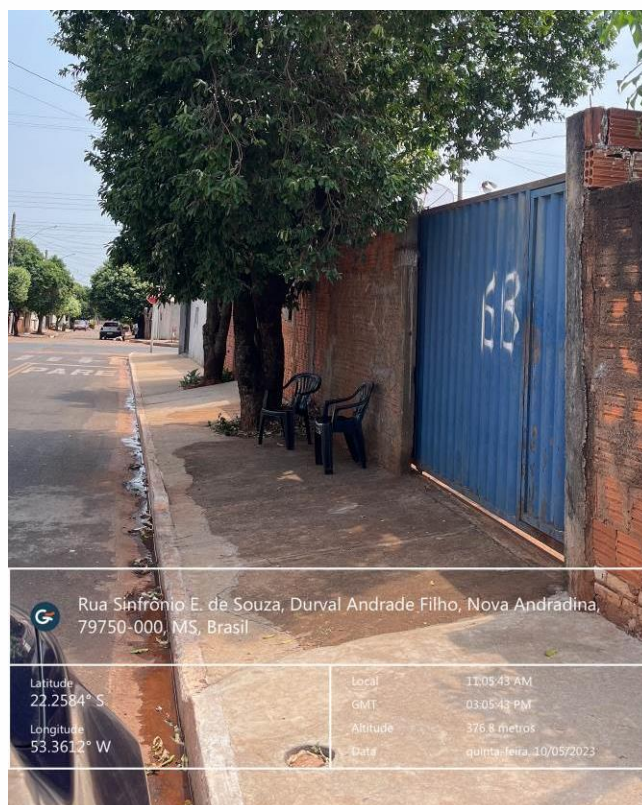
**Figura 25 – Falta de rampa e obstrução por poste – R. Sinfrônio E. de Souza**

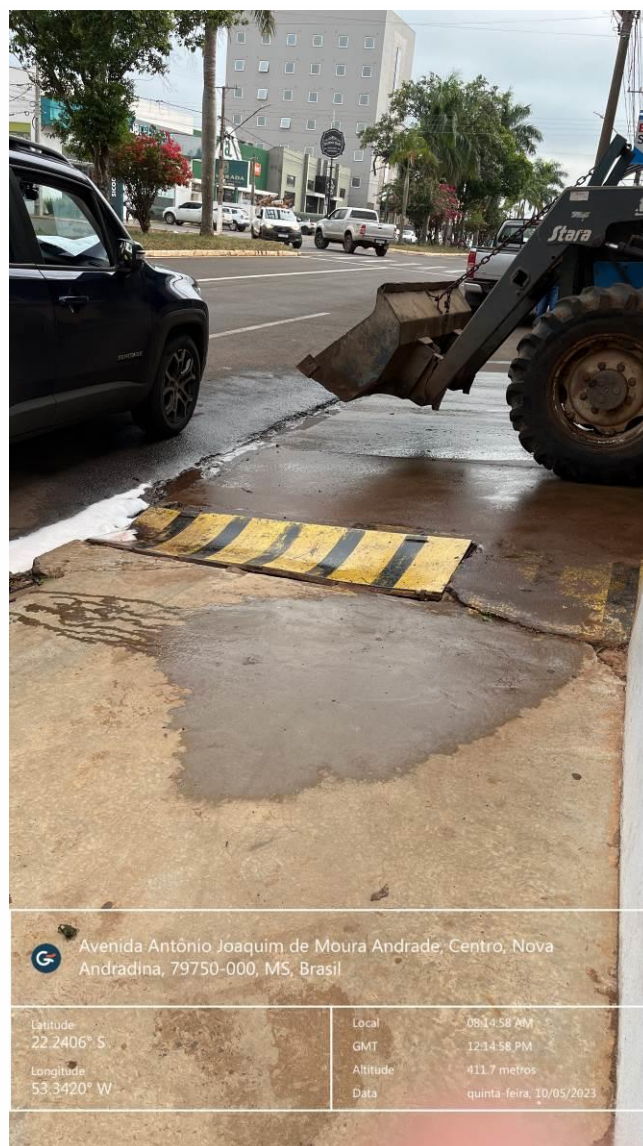
**Figura 26 – Calçada obstruída – Av. Antônio Joaquim de Moura Andrade**

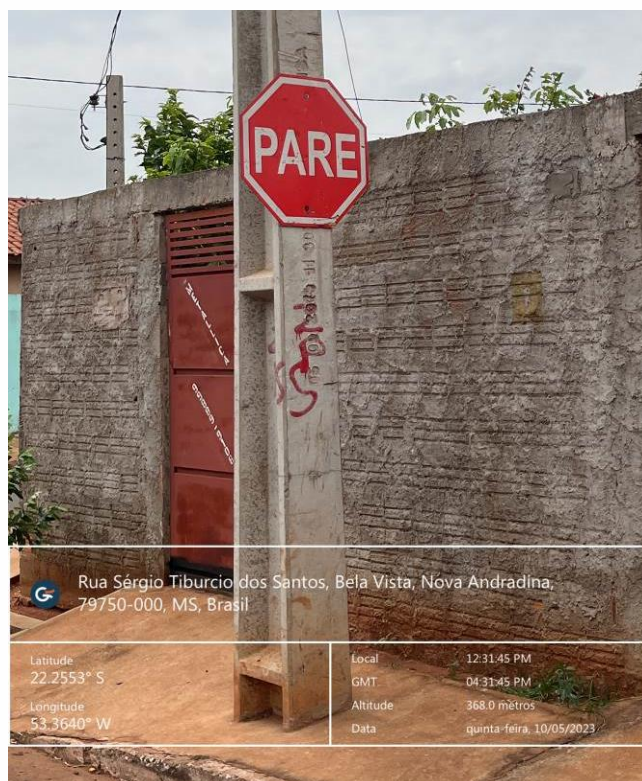
Figura 28 – Calçada obstruída por poste e em desnível – R. Sérgio Tiburcio dos Santos

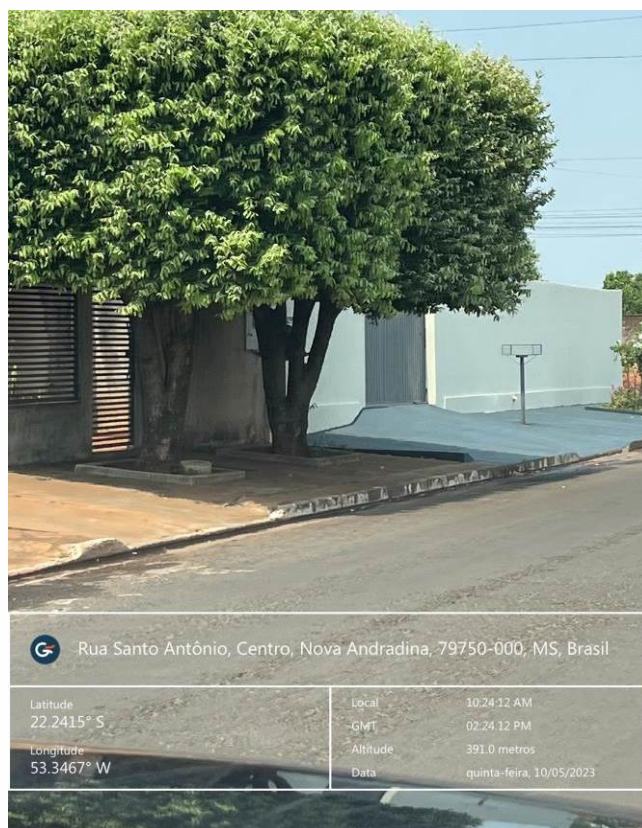
**Figura 29 – Obstrução por canteiro com árvore – R. Santo Antônio**

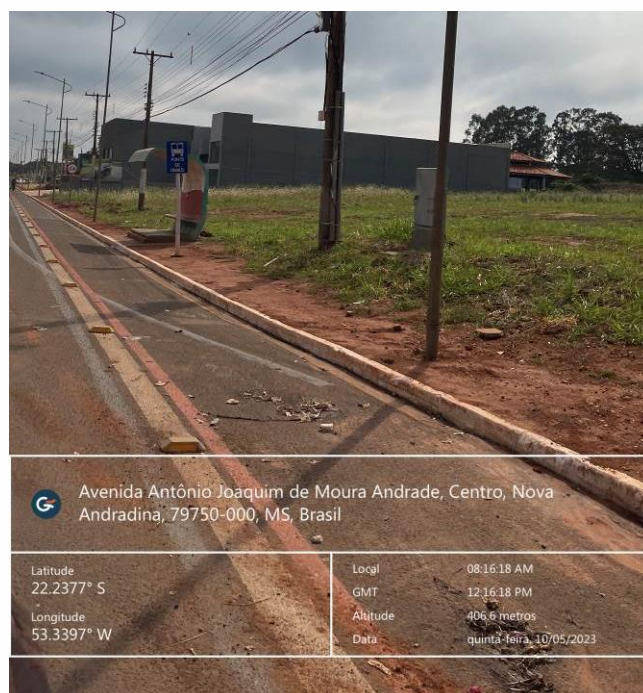
**Figura 30 – Trecho de calçada sem pavimentação e acessibilidade – Av. Antônio Joaquim de Moura Andrade**

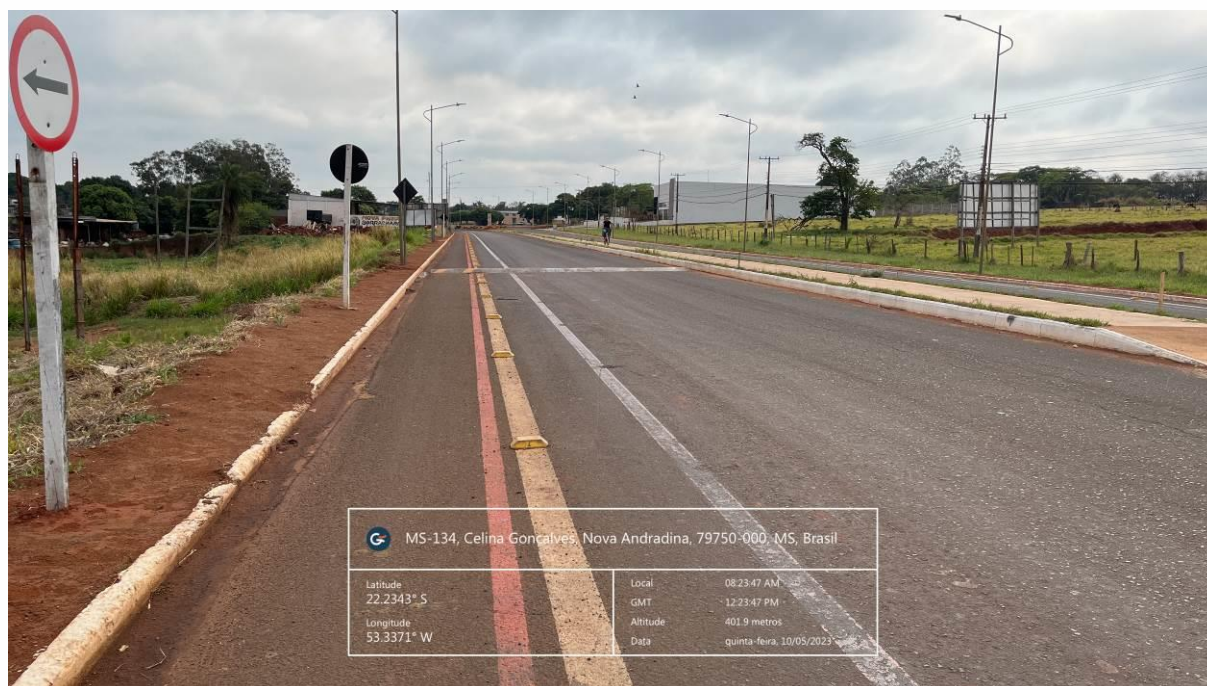
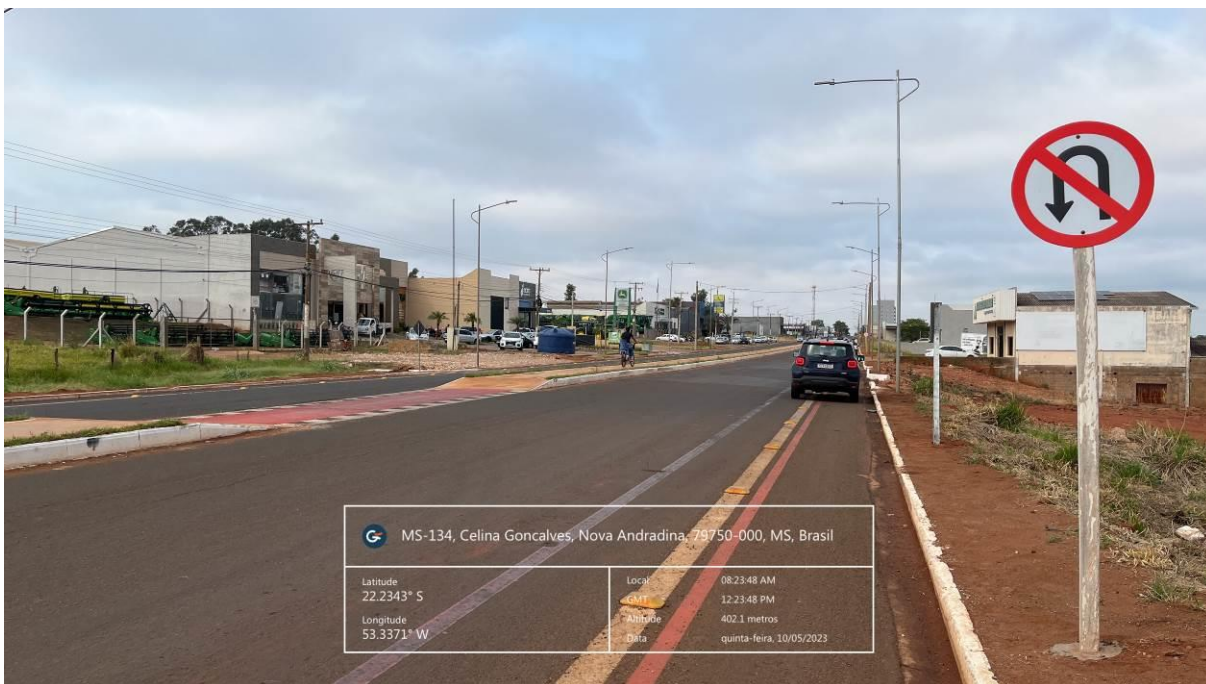
**Figura 31 – Falta de calçamento em ambos os lados – Av. Antônio Joaquim de Moura Andrade.**

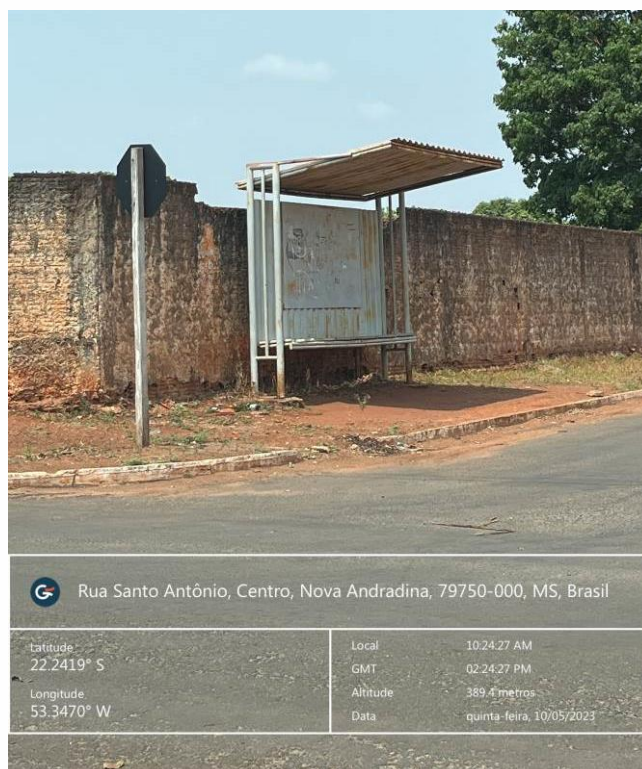
**Figura 32 – Falta de calçada – R. Santo Antônio**

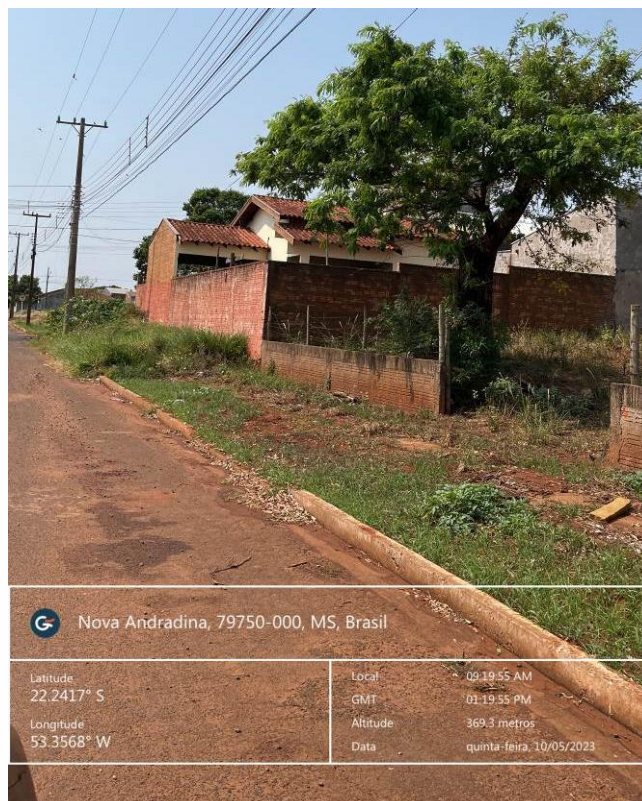
Figura 33 – Calçada não pavimentada – Nova Andradina/MS

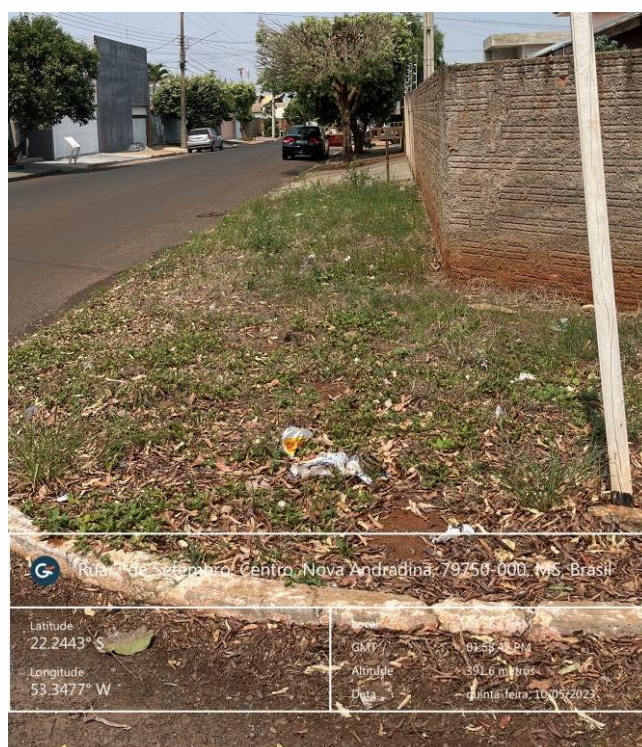
Figura 34 – Descontinuidade do passeio – R. 7 de Setembro

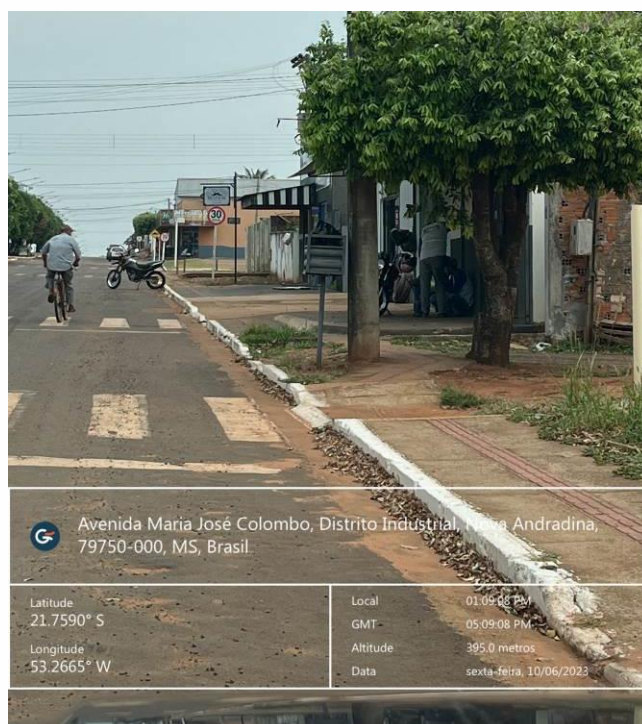
Figura 39 – Calçada com Piso Tátil (Irregular) – Av. Maria José Colombo

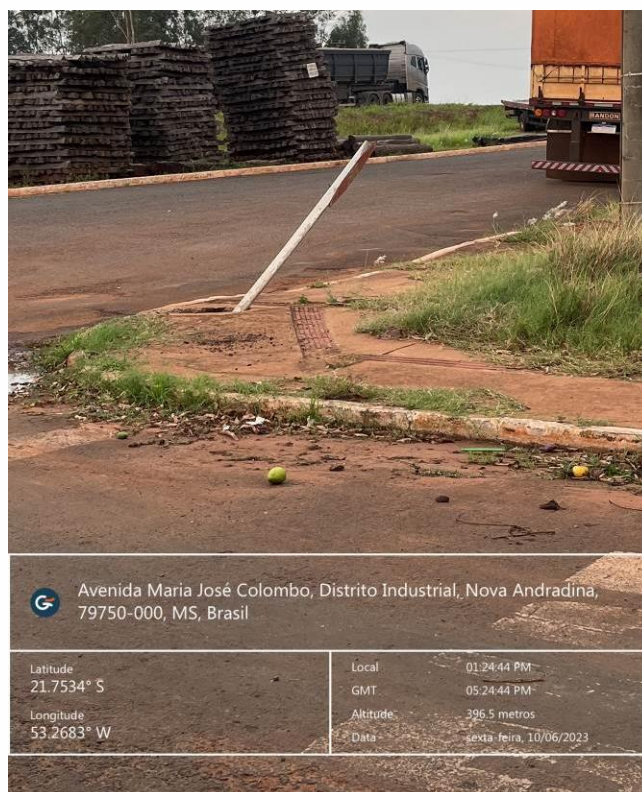
Figura 40 – Calçada com Piso Tátil Danificado– R. Maria José Colombo

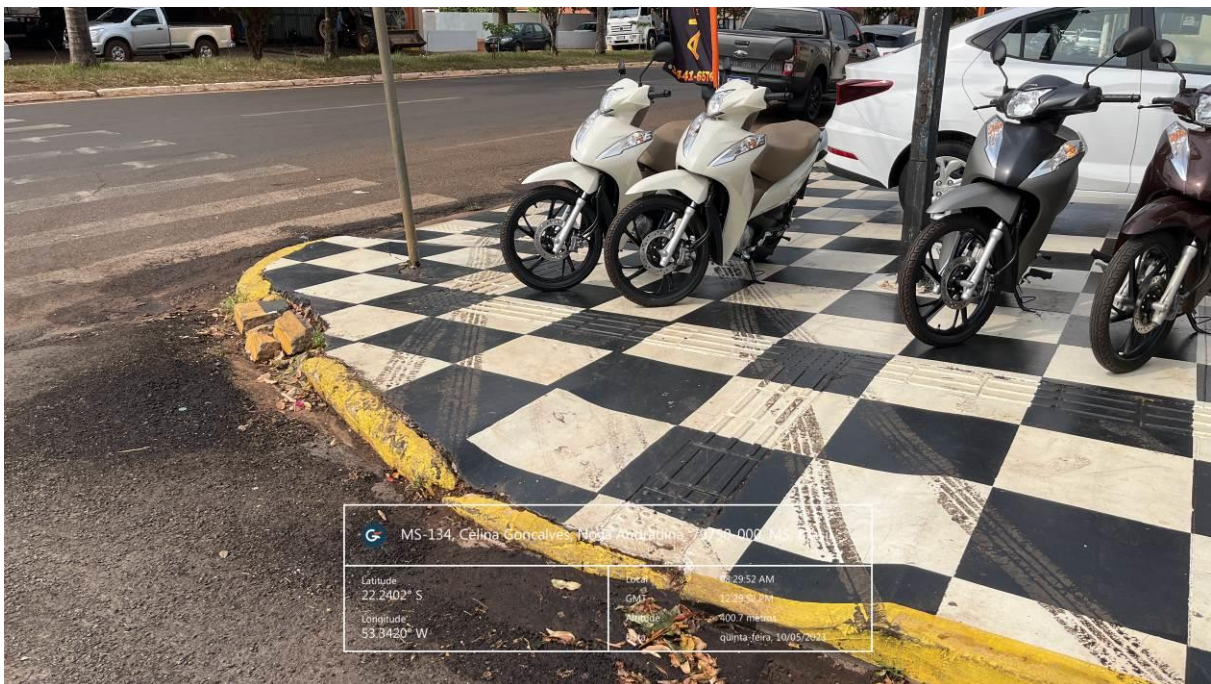
**Figura 43 – Calçada com Piso Tátil (Irregular) – R. Celina Gonçalves**

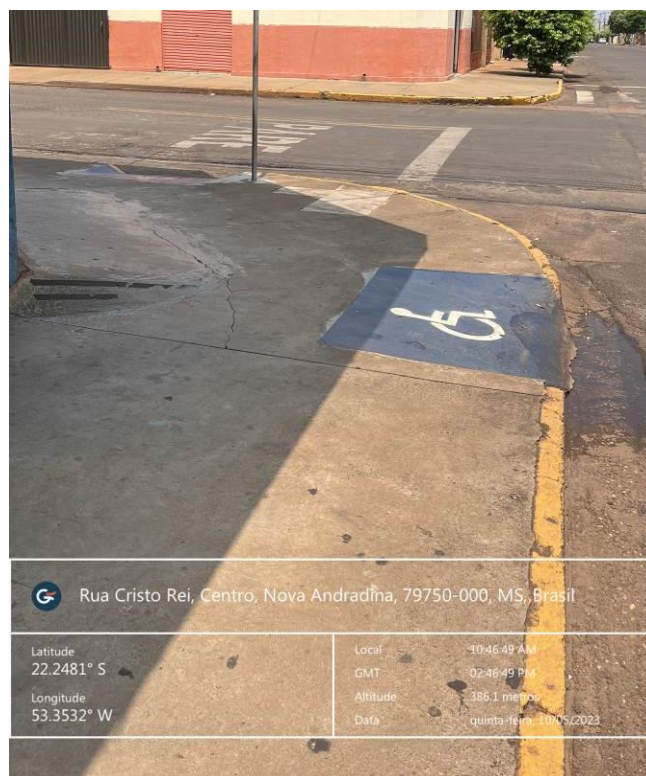
Figura 44 – Rampa acessível irregular – R. Cristo Rei

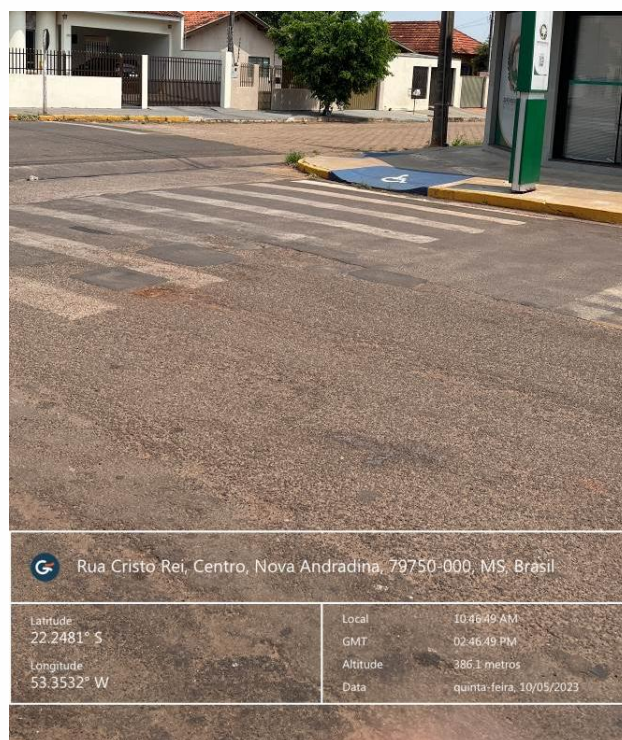
Figura 45 – Rampa acessível irregular (acima do nível da rua) – Rua Luiz Antônio da Silva

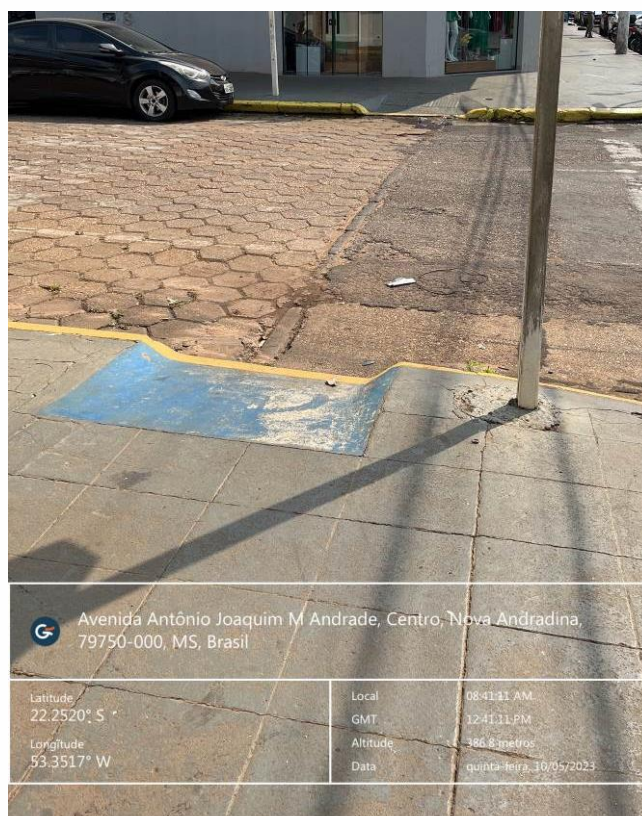
**Figura 47 – Rampas acessíveis irregulares – Av. Antônio Joaquim M. Andrade**

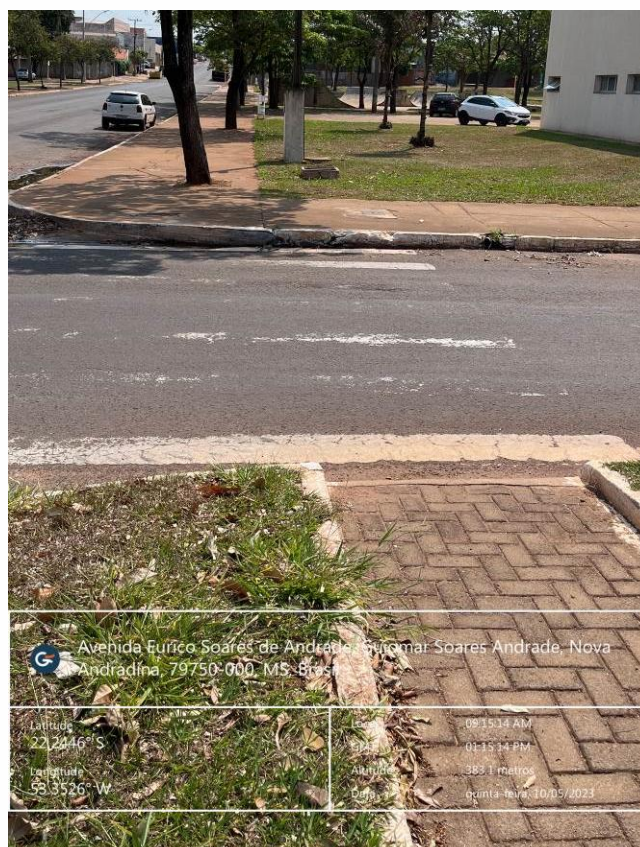
**Figura 48 – Falta de rampas de acessibilidade – Av. Eurico Soares de Andrade**

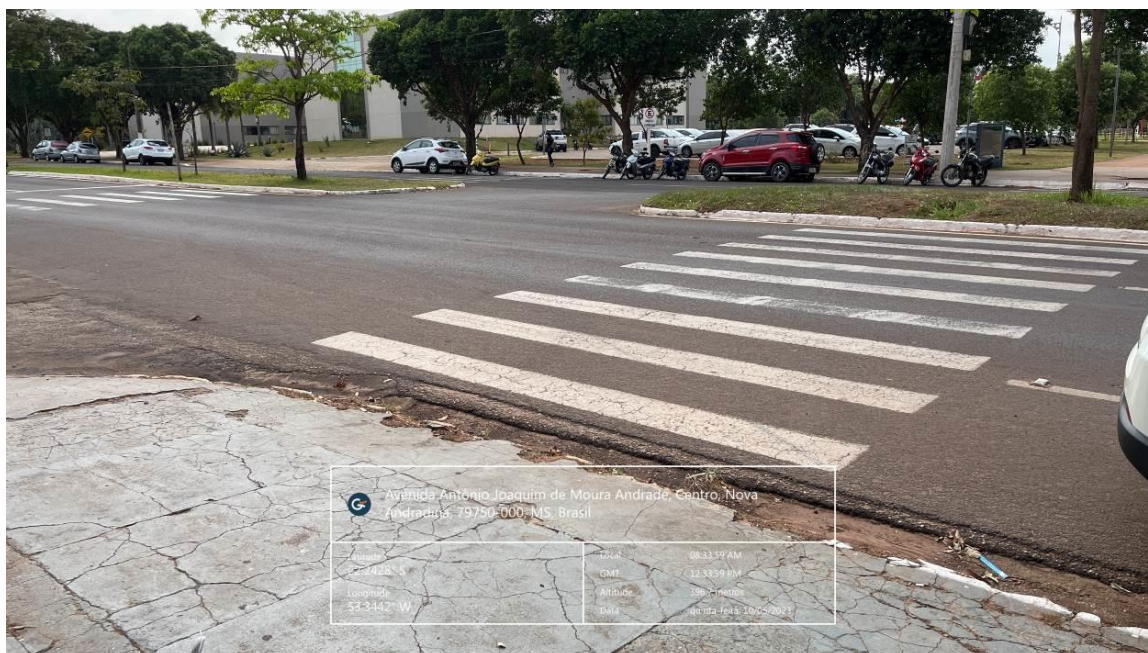
Figura 49 – Detalhamento travessia sem rampa de acessibilidade e com obstrução – R. Antônio Joaquim de Moura Andrade

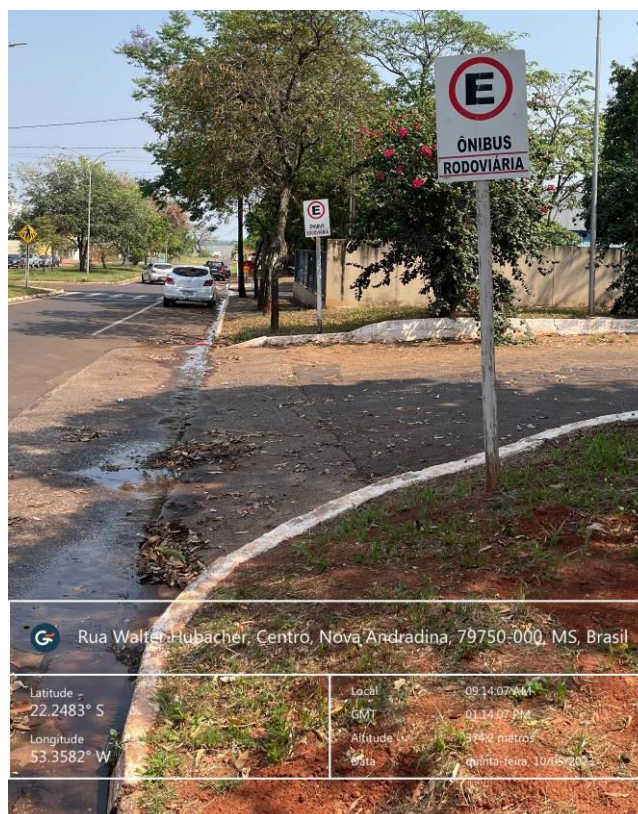
Figura 50 – Falta de rampas de acessibilidade e pavimentação – Av. Eurico Soares Andrade

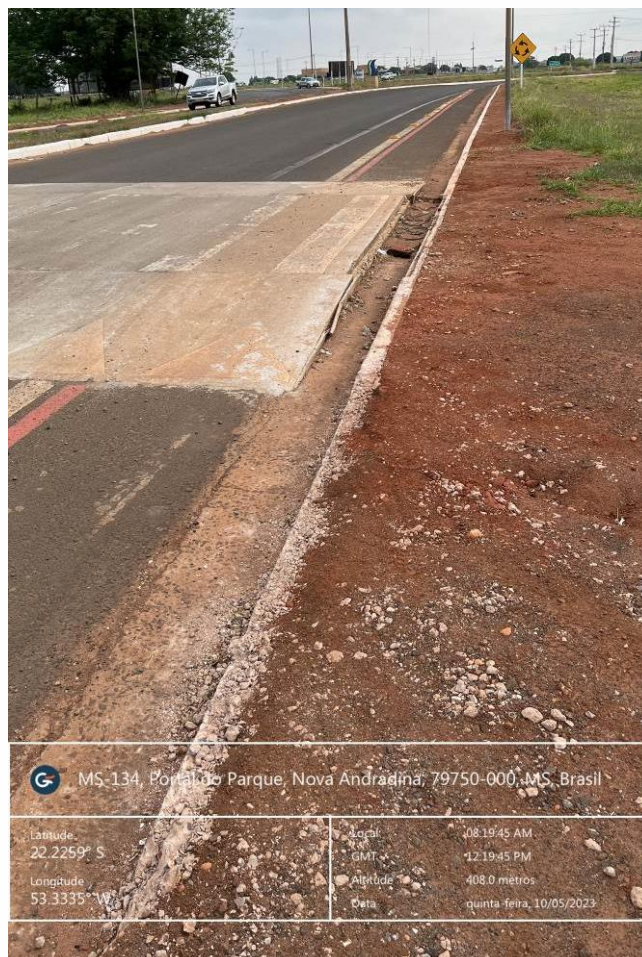
Figura 51 – Falta de acessibilidade faixa elevada – MS-134, Portal do Parque

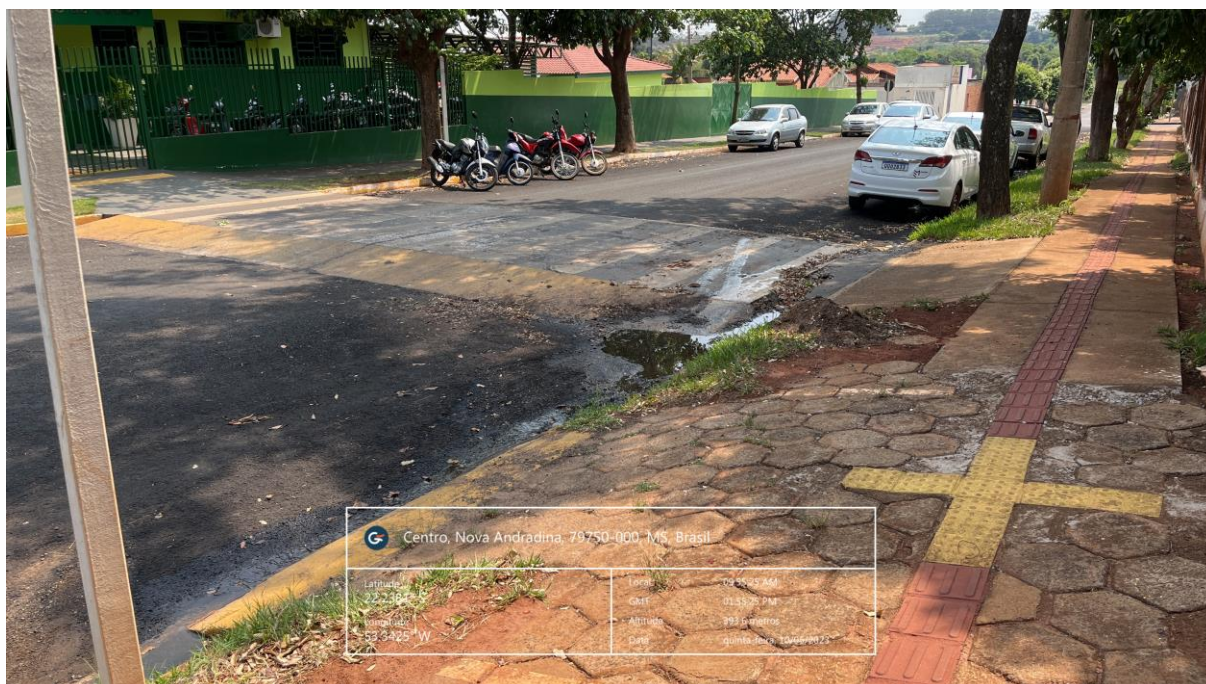
**Figura 52 – Travessia Elevada Obstruída em Área Escolar – Rua 7 de Setembro**

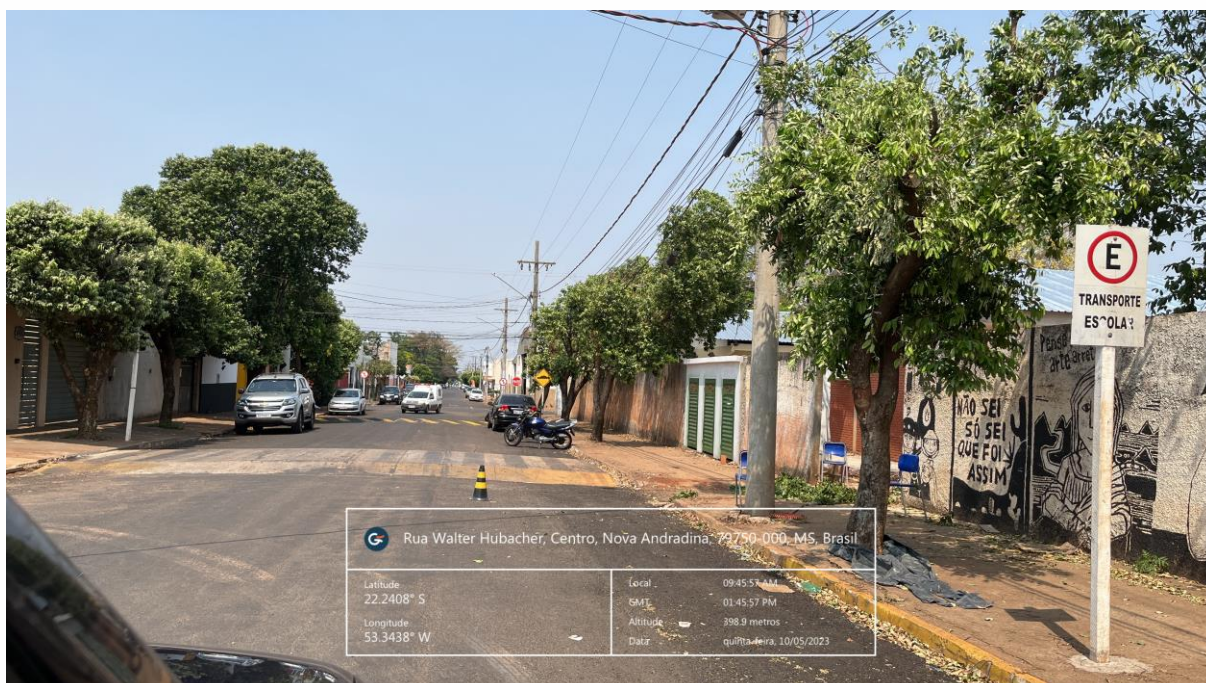
**Figura 53 – Travessia Elevada Irregular – R. Walter Hubacher**

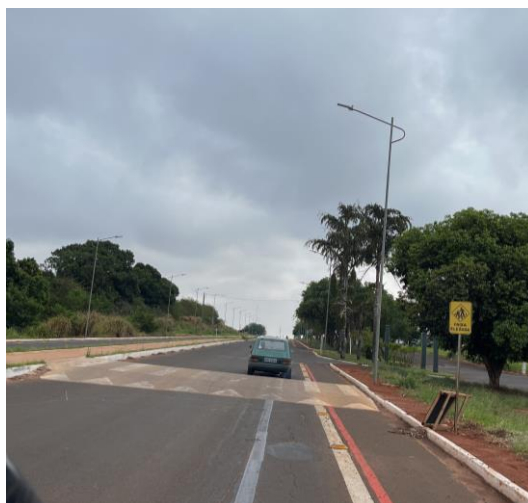
**Figura 57 – Ciclofaixa Obstruída por Faixa Elevada – Av. Antônio Joaquim de Moura Andrade**

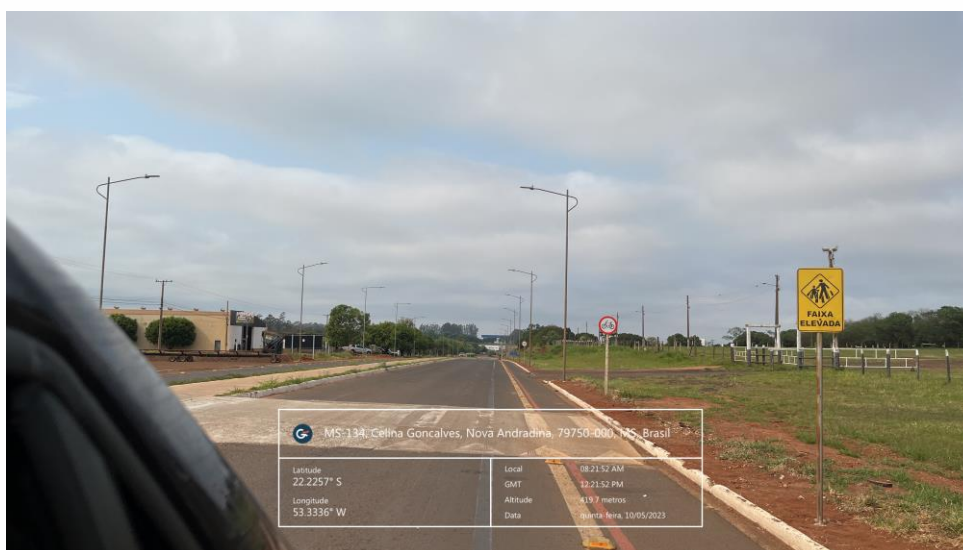
**Figura 58 – Ciclofaixa Obstruída por Faixa Elevada – Av. Antônio Joaquim de Moura Andrade**
