PLANO DE
MOBILIDADE URBANA
NOVA ANDRADINA - MS

TOMADA DE PREÇO Nº 18/2023
PROCESSO PM-ADM-2023/02370

- ETAPA 1 - PESQUISA DE COMPORTAMENTO NA CIRCULAÇÃO - VOLUME I

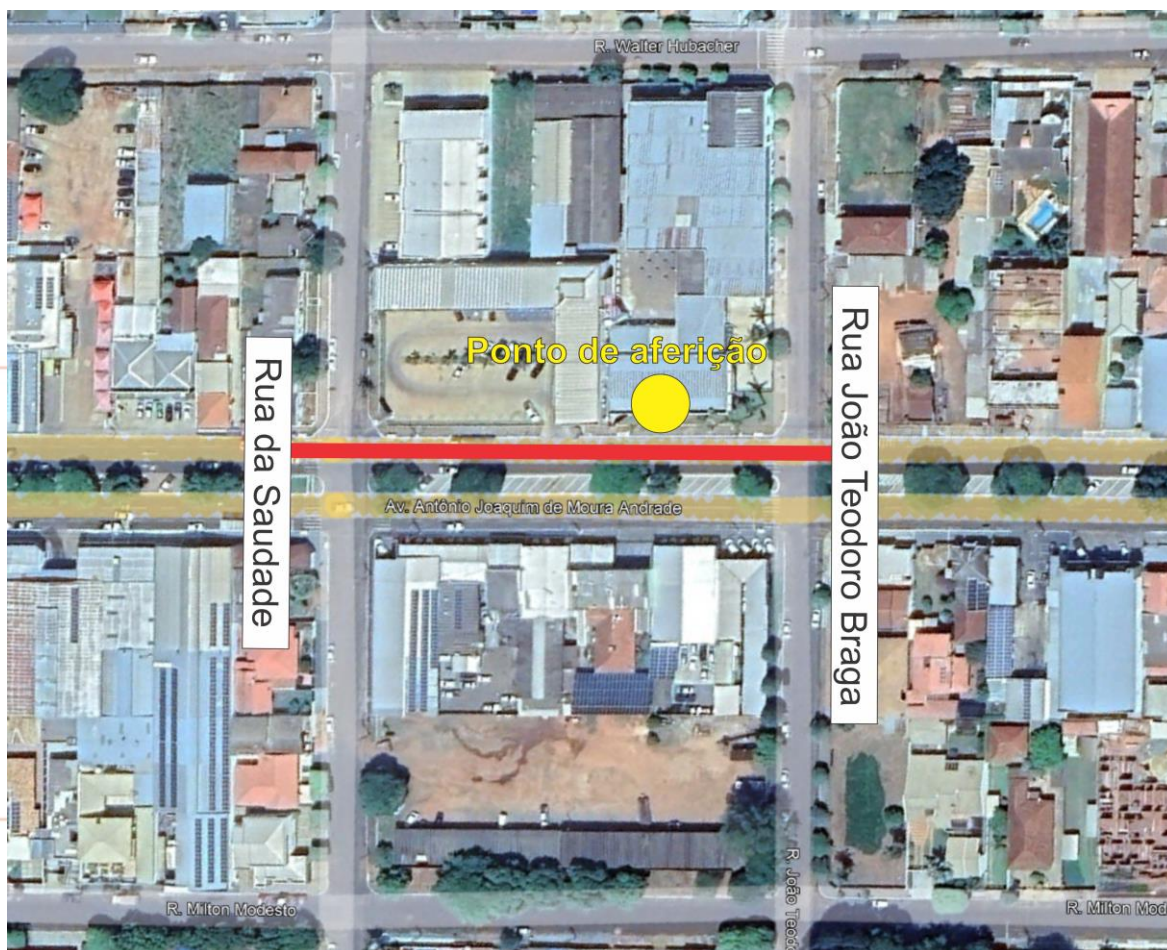
Figura 2 – Trecho de estudo Av. Antônio Joaquim de Moura Andrade

O primeiro ponto mede a velocidade do fluxo vindo da Rua João Teodoro Braga em direção à Rua da Saudade, ocorreu das 10h30min às 10h45min, considerando uma distância de pelo menos 100 metros do ponto até os redutores de velocidade mais próximos para a aferição da velocidade.

Foram aferidos 109 veículos, dos quais, apresentaram uma velocidade média de 38 km/hora. No intervalo de tempo da pesquisa 28 veículos estavam acima da velocidade permitida, chegando a trafegar a 77 km/h, ao todo, nesse sentido de via 25% dos condutores excederam o limite de velocidade.

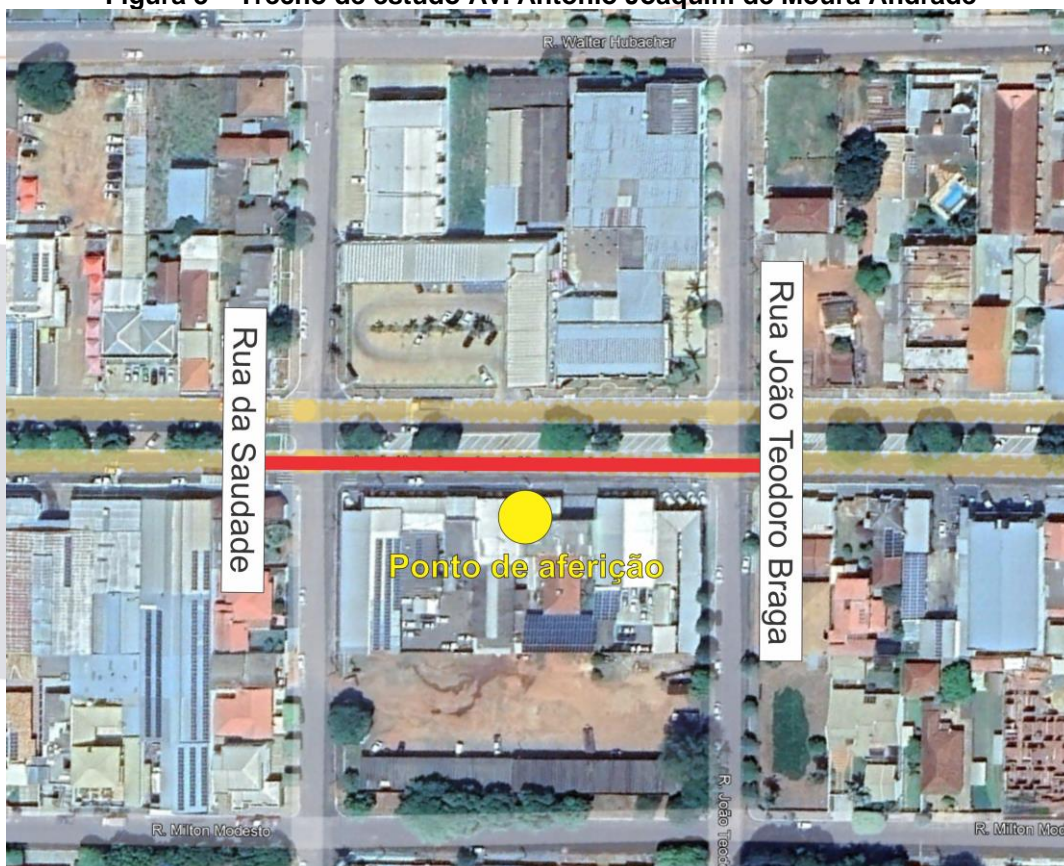
Figura 3 – Trecho de estudo Av. Antônio Joaquim de Moura Andrade

O segundo ponto mede a velocidade do fluxo vindo da Rua da Saudade em direção à Rua João Teodoro Braga, ocorreu das 10h45min às 11h00min,

considerando uma distância de pelo menos 100 metros do ponto até os redutores de velocidade mais próximos para a aferição da velocidade.

Foram aferidos 115 veículos, dos quais, apresentaram uma velocidade média de 35 km/hora. É possível analisar que a velocidade aferida dos veículos que trafegavam na via se mantém dentro do permitido apesar de não haver nenhum redutor de velocidade próximo ao ponto de aferição. Dentre os veículos aferidos 21 deles estavam acima do limite da via, o que representou um total de 18% dos veículos contabilizados, chegando a atingir 64 km/h.

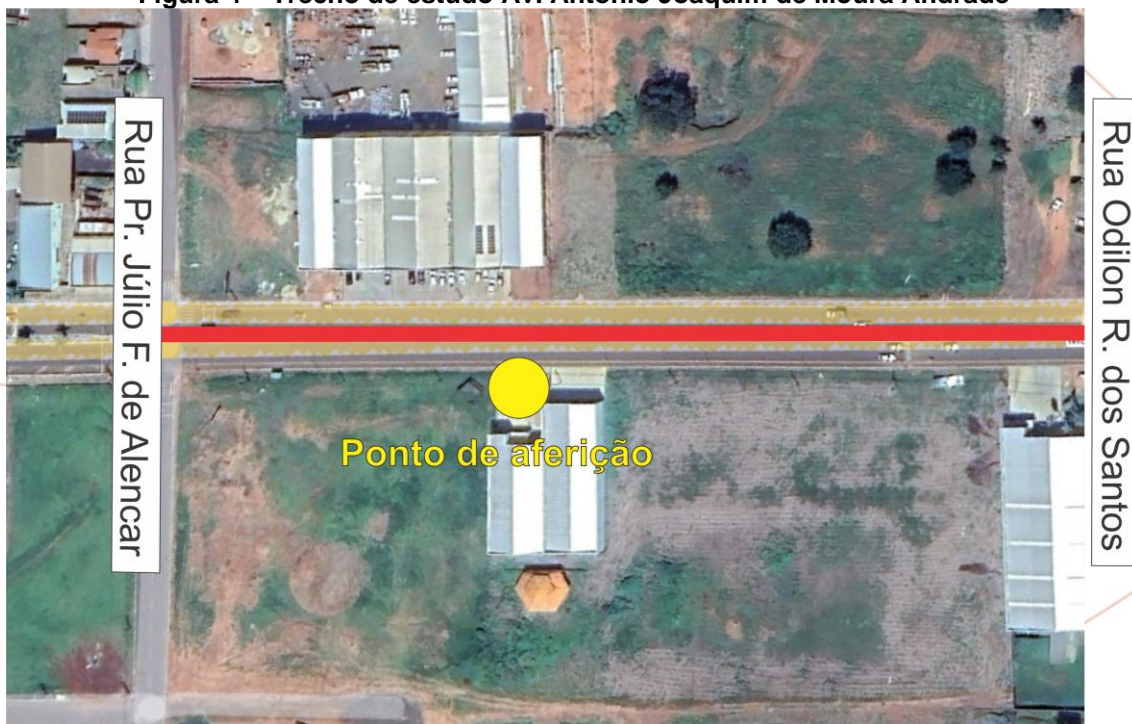
Figura 4 – Trecho de estudo Av. Antônio Joaquim de Moura Andrade

A pesquisa realizada no segundo trecho da Av. Antônio Joaquim de Moura Andrade, entre a Rua Pastor Júlio Ferreira de Alencar e Rua Odilon Ribeiro dos Santos, ocorreu das 16h00min às 16h15min do dia 11 de janeiro de 2024, considerando uma distância de pelo menos 100 metros do ponto até os redutores de velocidade mais próximos para a aferição da velocidade.

No sentido da via que segue da Rua Pr. Júlio F. de Alencar para a Rua Odilon R. dos Santos foram aferidos 65 veículos, dos quais, apresentaram uma velocidade média de 40 km/hora. No intervalo de tempo da pesquisa 34 veículos estavam acima da velocidade permitida, chegando a trafegar a 60 km/h, ao todo, nesse sentido de via 52% dos condutores excederam o limite de velocidade.

No sentido da via que segue da Rua Odilon R. dos Santos para a Rua Pr. Júlio F. de Alencar foram aferidos 55 veículos, dos quais, apresentaram uma velocidade média de 39 km/hora. No intervalo de tempo da pesquisa 21 veículos estavam acima da velocidade permitida, chegando a trafegar a 82 km/h, ao todo, nesse sentido de via 38% dos condutores excederam o limite de velocidade.

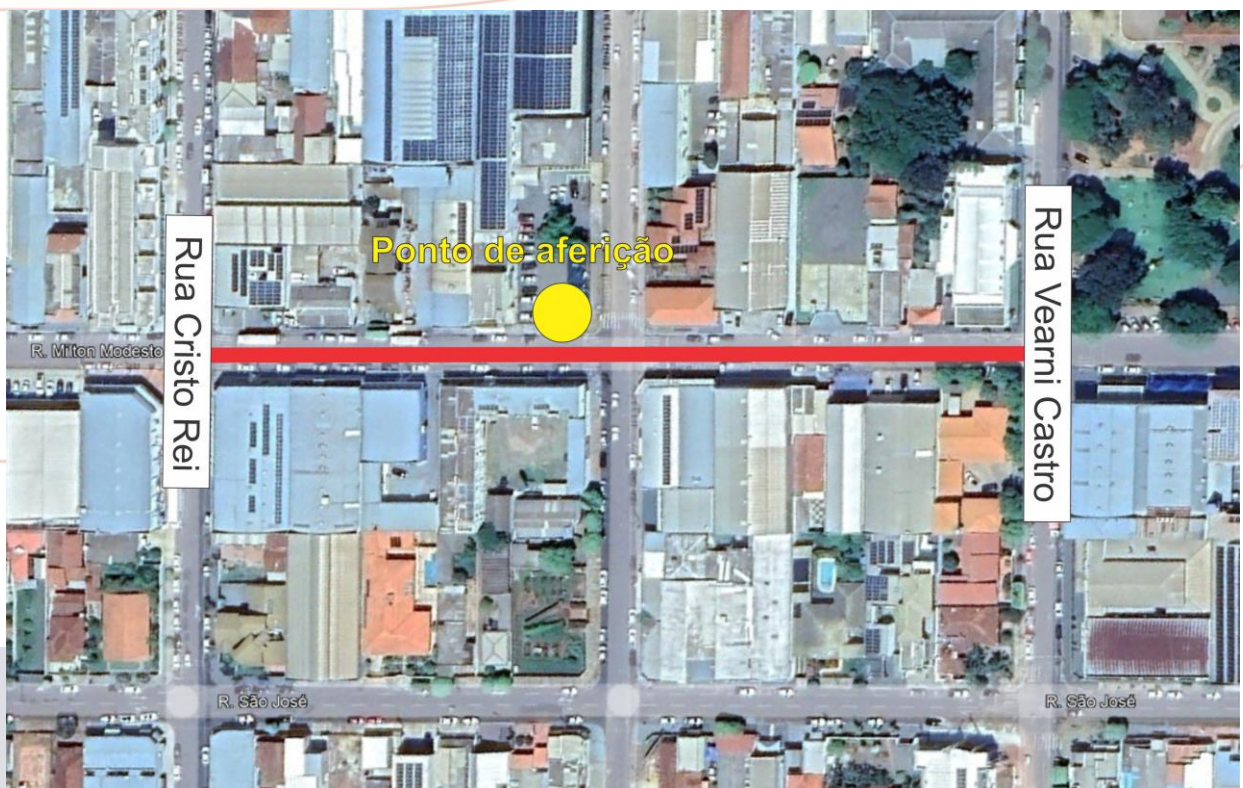
Figura 5 – Trecho de estudo Rua Milton Modesto

A pesquisa realizada na Rua Milton Modesto, no trecho compreendido pela Rua Vearni Castro e Rua Cristo Rei, ocorreu das 09h15min às 09h30min, considerando uma distância de pelo menos 100 metros do ponto até os redutores de velocidade mais próximos para a aferição da velocidade.

A via analisada possui velocidade regulamentada de 40 km/hora, condizente com sua característica viária, seu sentido de circulação é único, seguindo da Rua Vearní Castro para a Rua Cristo Rei. Foram aferidos 93 veículos, dos quais, apresentaram uma velocidade média de 27 km/hora.

É possível analisar que a velocidade aferida dos veículos que trafegavam na via se mantém dentro do permitido apesar de não haver nenhum redutor de velocidade próximo ao ponto de aferição. Apenas 2 veículos estavam fora do limite da via, o que representou um total de 2% dos veículos contabilizados.

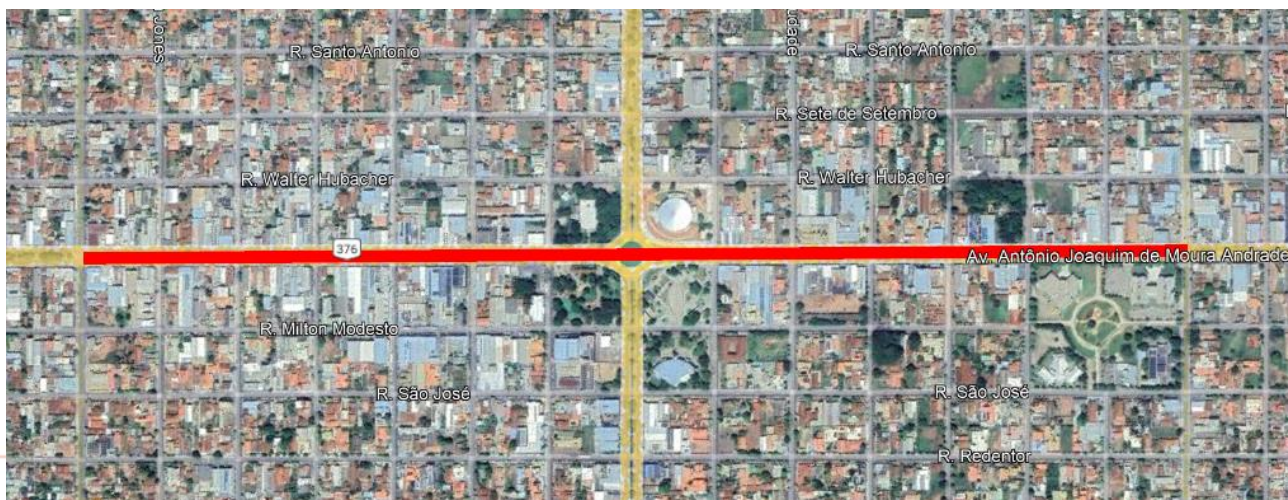
Figura 7 – Trecho da pesquisa

A pesquisa foi realizada no dia 12 de janeiro de 2024 (sexta-feira), no trecho da Av. Antônio Joaquim de Moura Andrade, entre a Av. Alcides Menezes Faria e a Av. José Heitor de Almeida Camargo. Foram realizadas duas voltas, a primeira com início às 08h25min saindo da Av. Alcides Menezes Faria, a velocidade média do veículo foi de 32 km/h, respeitando a velocidade regulamentada na via (40 km/h).

A via apresenta muitos redutores de velocidade, que são o principal motivo de atraso no percurso do trecho analisado. Dos 105 segundos de retardo (42% do total), apenas 12 segundos se devem a outro fator, no caso, a manobra de estacionamento de um veículo no canteiro central.

Seguindo em direção à prefeitura os motivos de atraso se mantêm os mesmos, apenas redutores de velocidade. No total foram 101 segundos de atraso, equivalentes a 42% do tempo total.

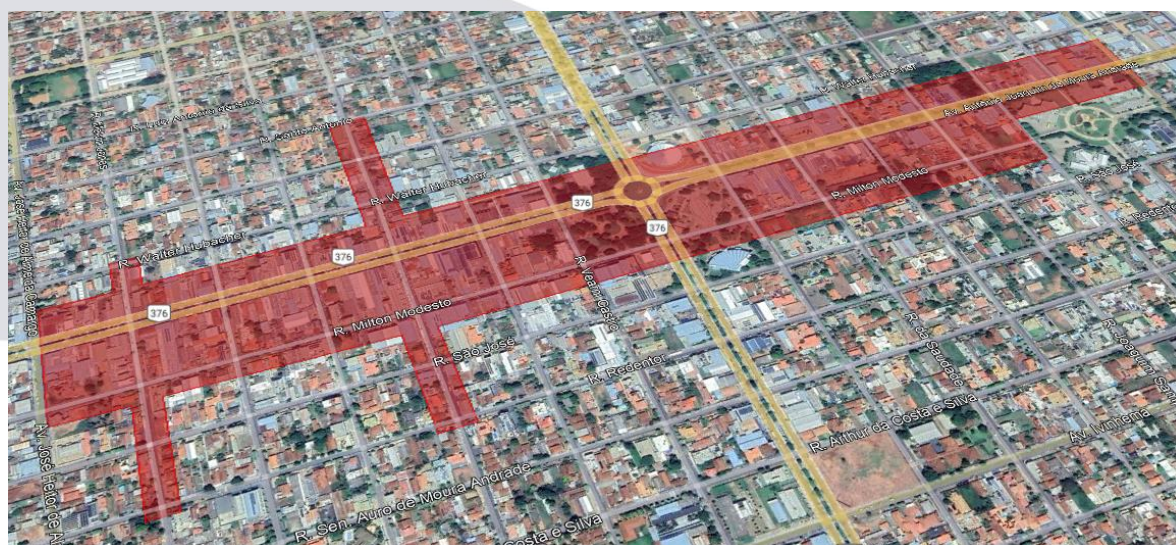
Figura 8: Macrorregião analisada

Foi delimitada uma macrorregião de influência, da qual, foi necessária a análise de pontos de maior atualidade veicular e posterior que procura por vagas. A mesma, apresenta as áreas de análise, bem como, o número de quadras, das quais, contém estacionamento.

A região utilizada para o estudo, juntamente com as considerações nos itens anteriores, pode ser visualizada na Figura abaixo.
