PLANO DE  
**MOBILIDADE URBANA**  
NOVA ANDRADINA - MS

TOMADA DE PREÇO Nº 18/2023  
PROCESSO PM-ADM-2023/02370

• ETAPA 1 - INVENTÁRIOS FÍSICOS - VOLUME 2

NOVEMBRO 2023

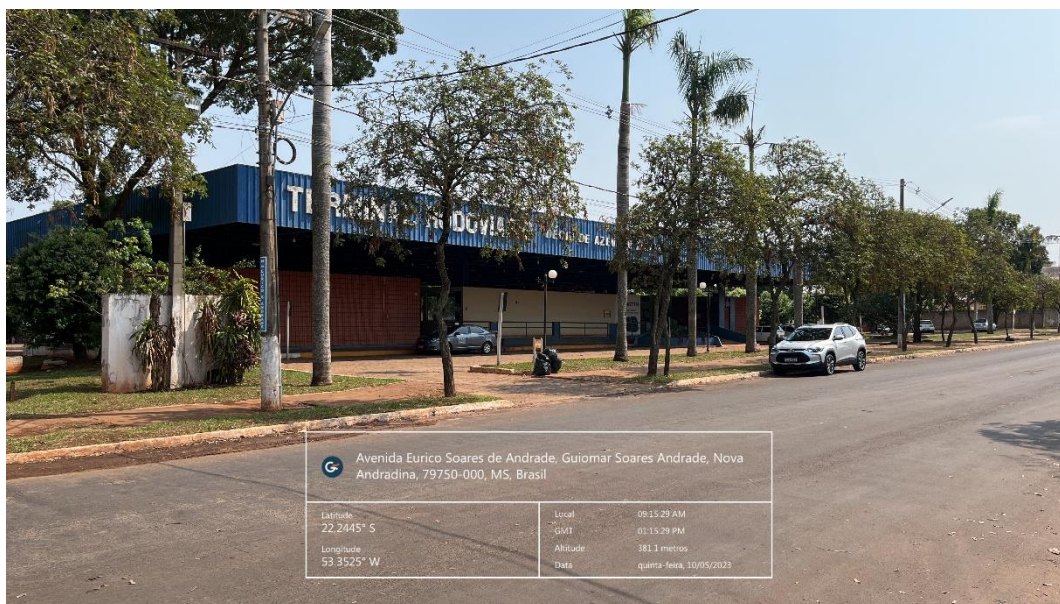
**Figura 2 – Acesso ao Terminal Rodoviário através da Av. Eurico Soares de Andrade**

O acesso ao terminal não possui sinalização horizontal, no entanto o pavimento encontra-se me geral em boa situação.

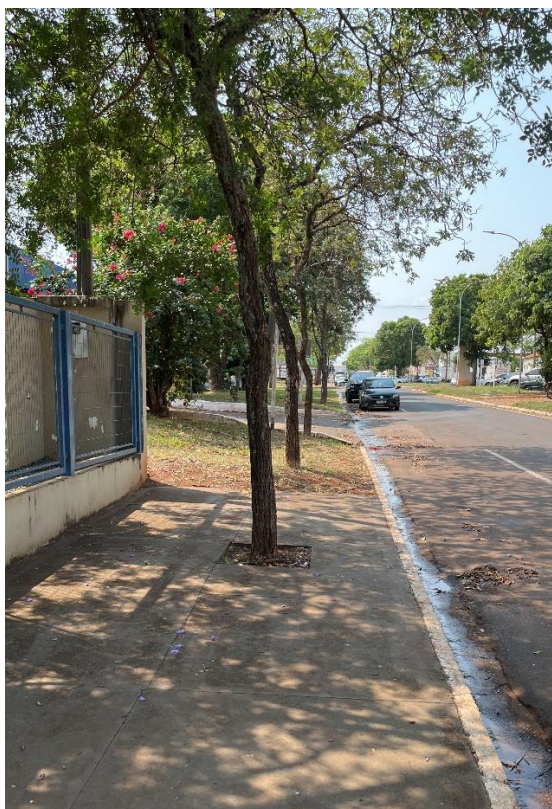
**Figura 7 – Calçada em frente à rodoviária – Av. Eurico Soares de Andrade.**

O acesso a rodoviária não possui acessibilidade nas áreas de embarque e desembarque, em algumas calçadas próximas e em frente a mesma, a acessibilidade encontra-se em condições satisfatórias.

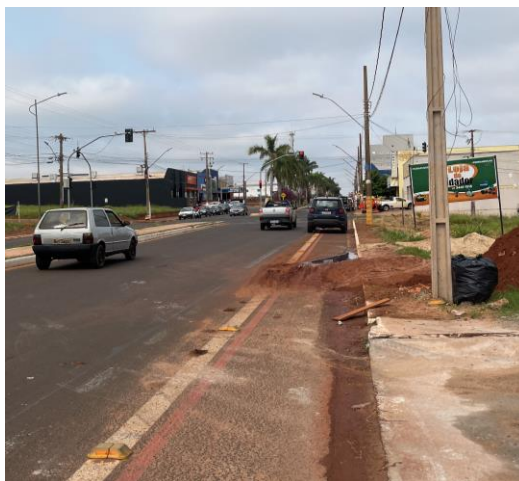
**Figura 59 – Ciclofaixa Obstruída por Entulhos – Av. Antônio Joaquim de Moura Andrade**

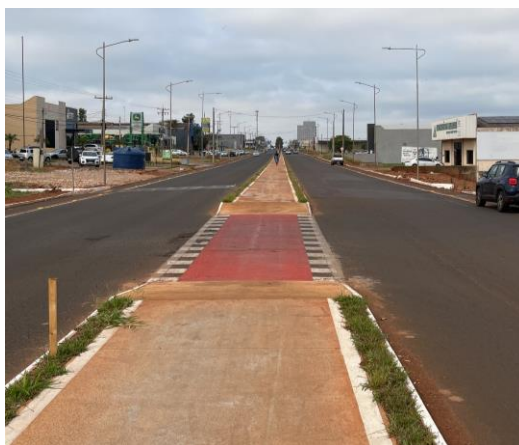
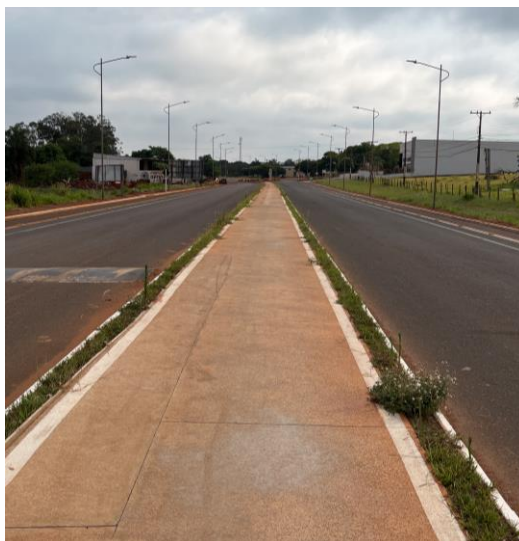
Em Nova Andradina o levantamento identificou somente um trecho de ciclovía localizado na MS-134, um trecho de rodovia que percorre o traçado urbano do município. A ciclovía apresenta boa conservação, mas a sinalização não atende as normativas da ANTP (Associação Nacional de Transportes Públicos).

**Figura 60 – Ciclovía no Canteiro Central – MS-134, Celina Gonçalves**

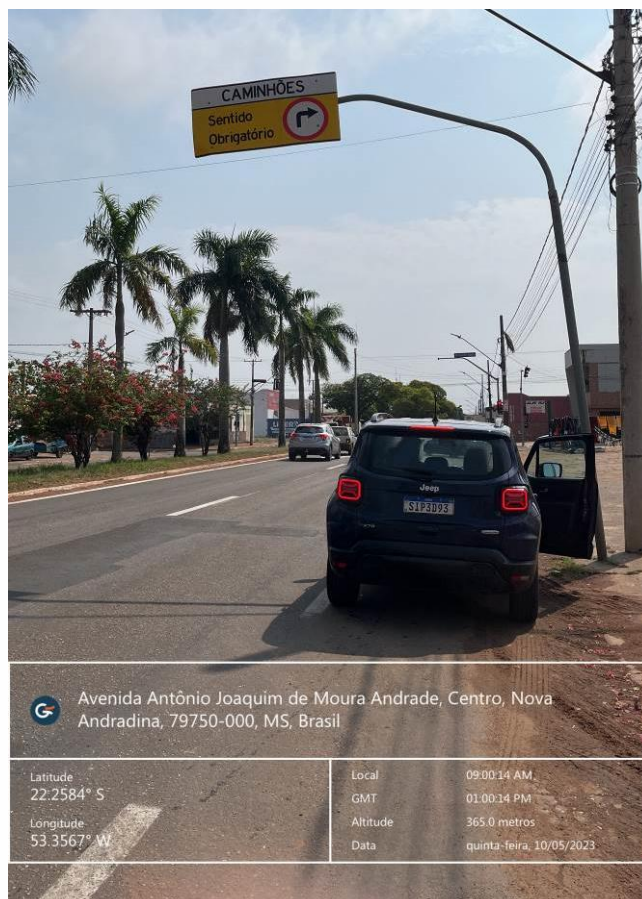
Assim, é possível verificar caminhões circulando no perímetro urbano durante o dia, visto que há diversas secções quanto utilização da via para circulação e carga/descarga.

**Figura 65 – Veículo pesado em avenida principal – Av. Antônio Joaquim de Moura Andrade**

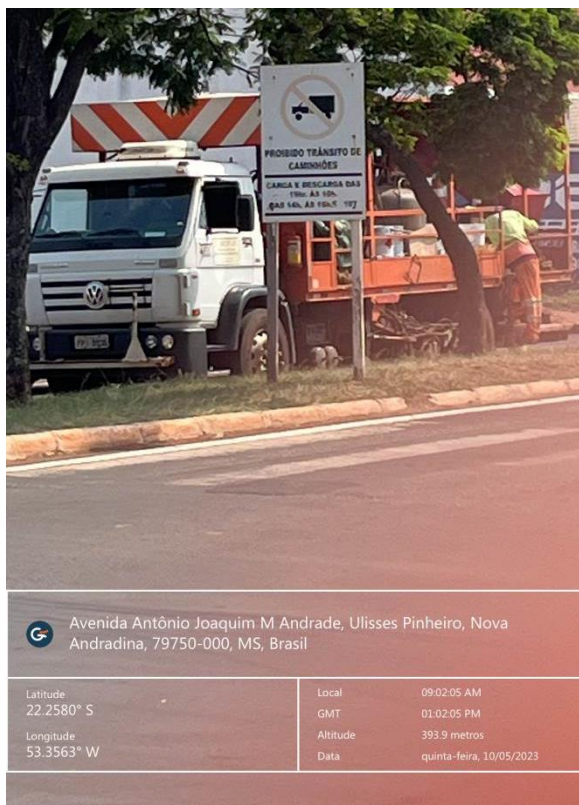
Figura 66 – Veículo pesado - Av. Antônio Joaquim de Moura Andrade

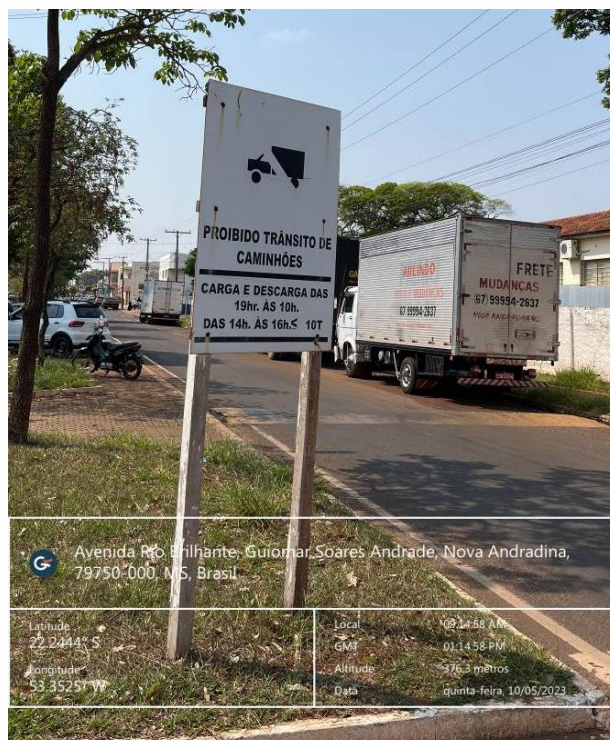
Figura 67 – Veículo pesado - Av. Eurico Soares Andrade
